# **Abschlussbericht**

**der Unfallkommission  
zum Einsatz am 27.07.2006  
Kellerbrand Oeconomicum  
Georg-August-Universität Göttingen**

Druckfassung 02.10.2007

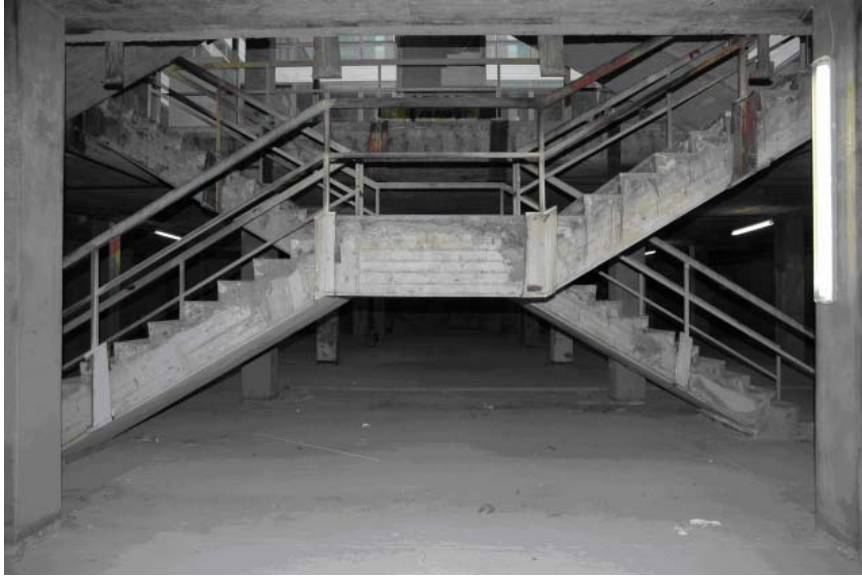
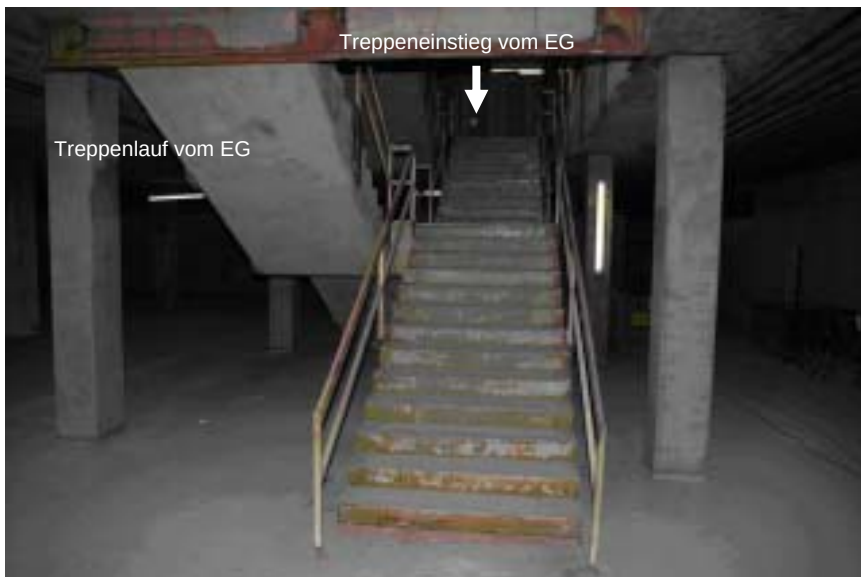
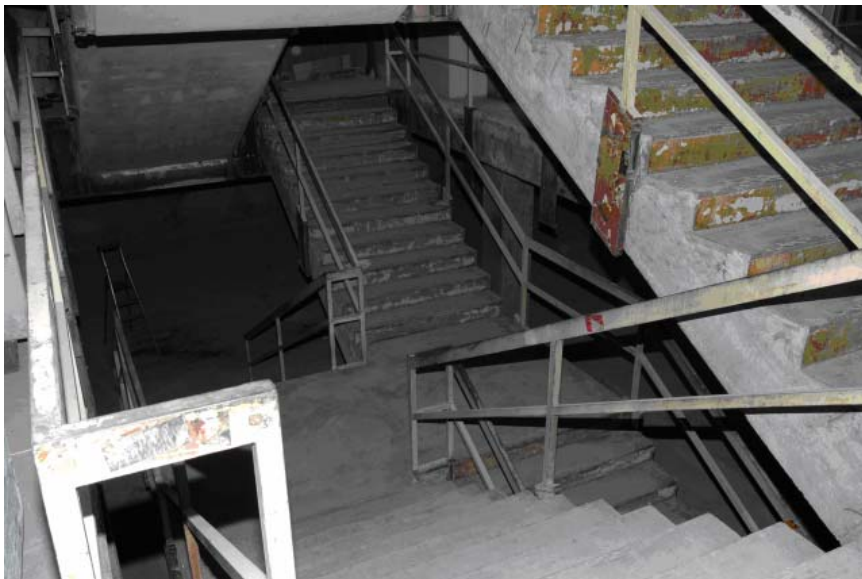
Die Konstruktion der Treppe stellte einen großen Gefahrenpunkt in Verbindung mit der kaum bis gar nicht vorhandenen Sicht dar.

Die Treppe befindet sich mittig im Treppenraum, kann somit von allen Seiten umlaufen werden. Sie kann sowohl von der Nord- als auch von der Südseite betreten werden. Beide Treppenläufe treffen auf ein Mittelpodest und werden dann jeweils in gerader Linie ins KG weitergeführt. Dies erlaubt jedem Nutzer der Treppe entweder im geraden Lauf oder durch eine 180° Wendung auf dem Mittelpodest in das KG zu gelangen.

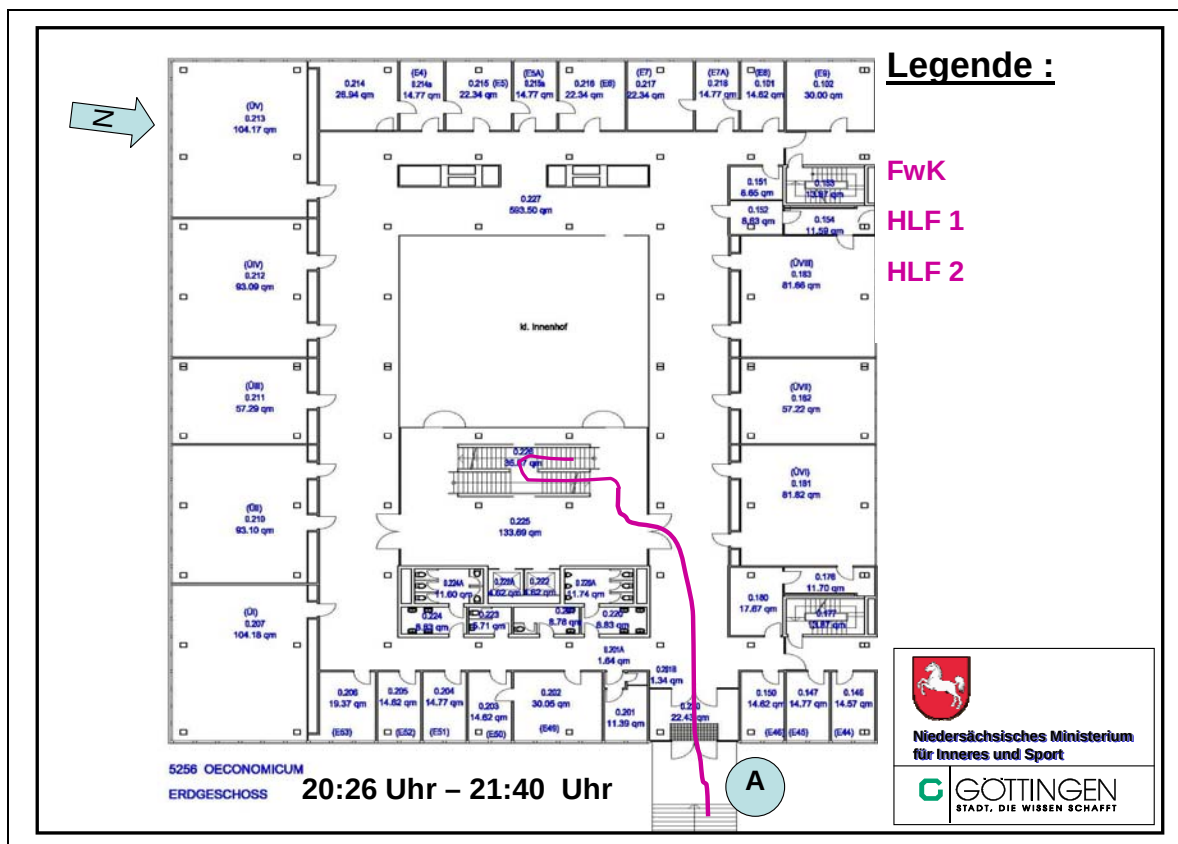
AGT-Trupp FW Klinikum (1/1) geht mit 1. C-Rohr zur Brandbekämpfung von der Ostseite durch Haupteingang (Punkt A) vor,

beide AGT-Trupps brachen Brandbekämpfung ab, nachdem ein Angehöriger des Trupps der FW Klinikum Probleme mit einer Atemschutzmaske bekam (Maske verschwimmt auf Gesicht und wird undicht),

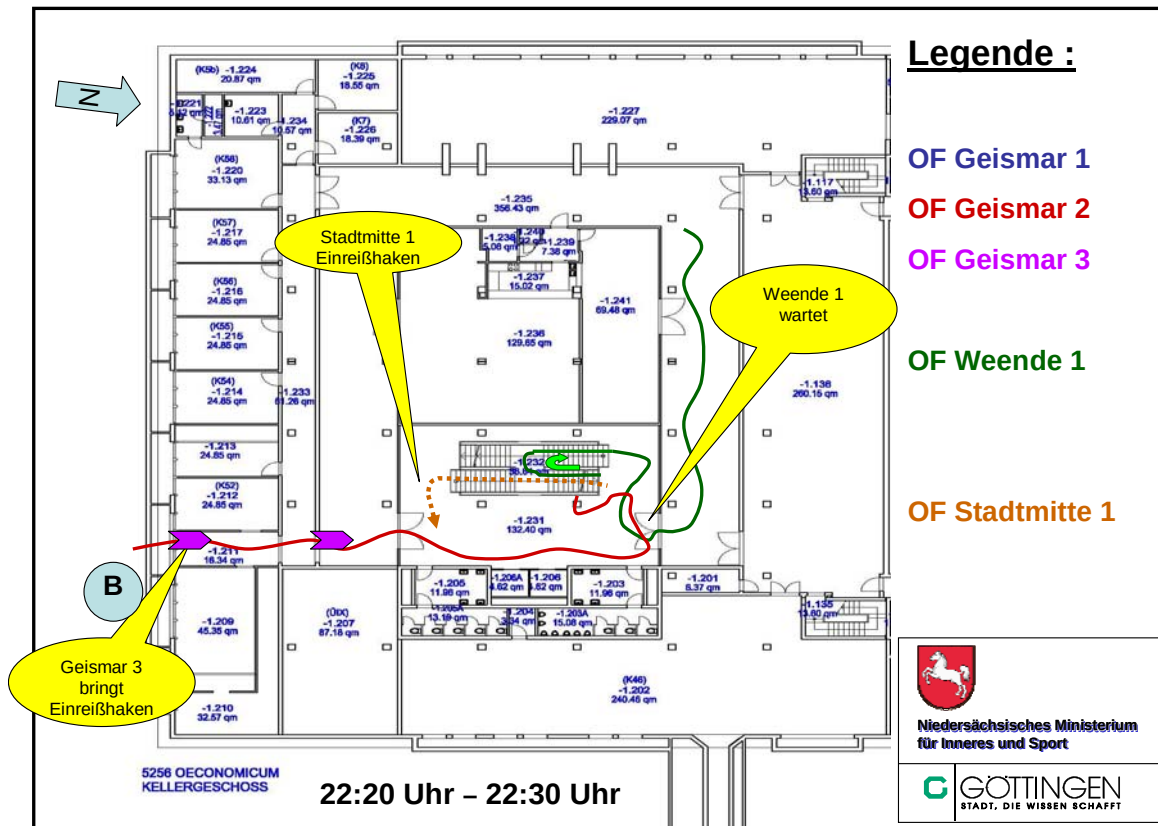
**Weende 1 (Truppmann)** hat undichte Atemschutzmaske, Trupp tritt um 22:20 Uhr (Protokoll ASÜ Weende) gemeinsam den Rückzug an

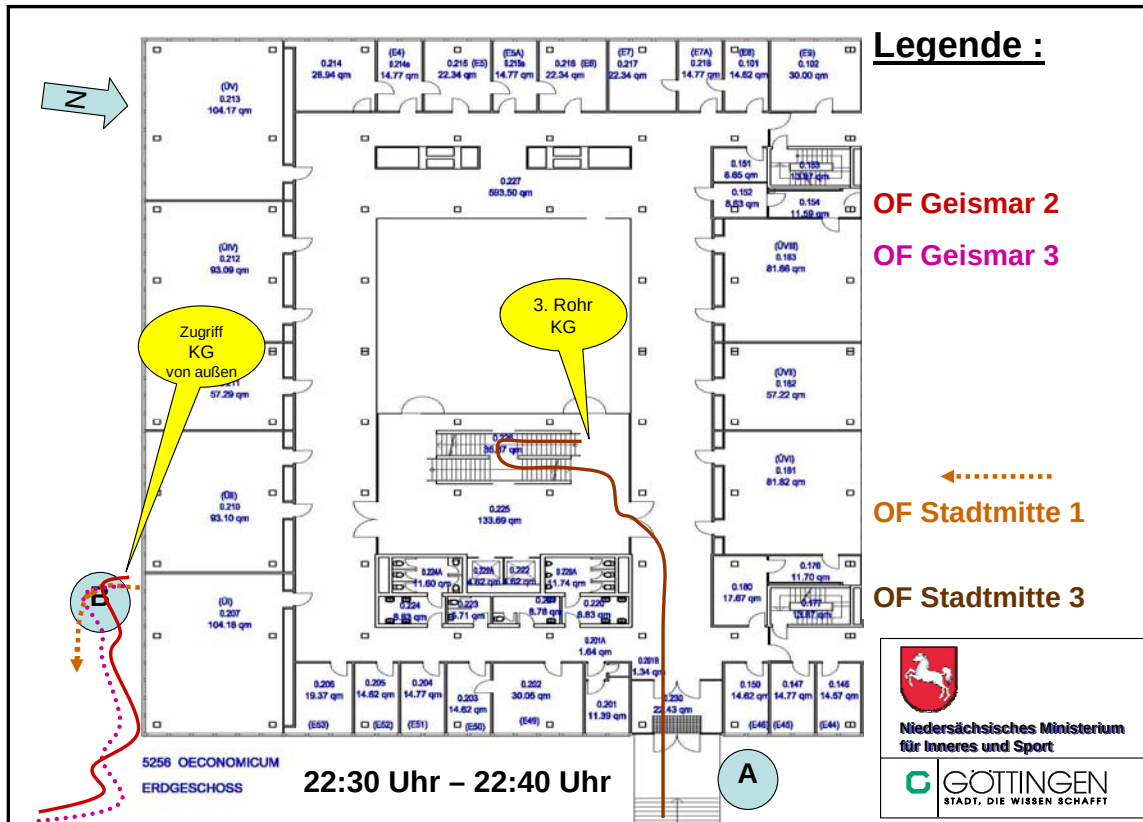
**Stadtmitt 3** bricht um 22:30 Uhr (Protokoll ASÜ Stadtmitt) den Einsatz wegen undichter Atemschutzmaske ab

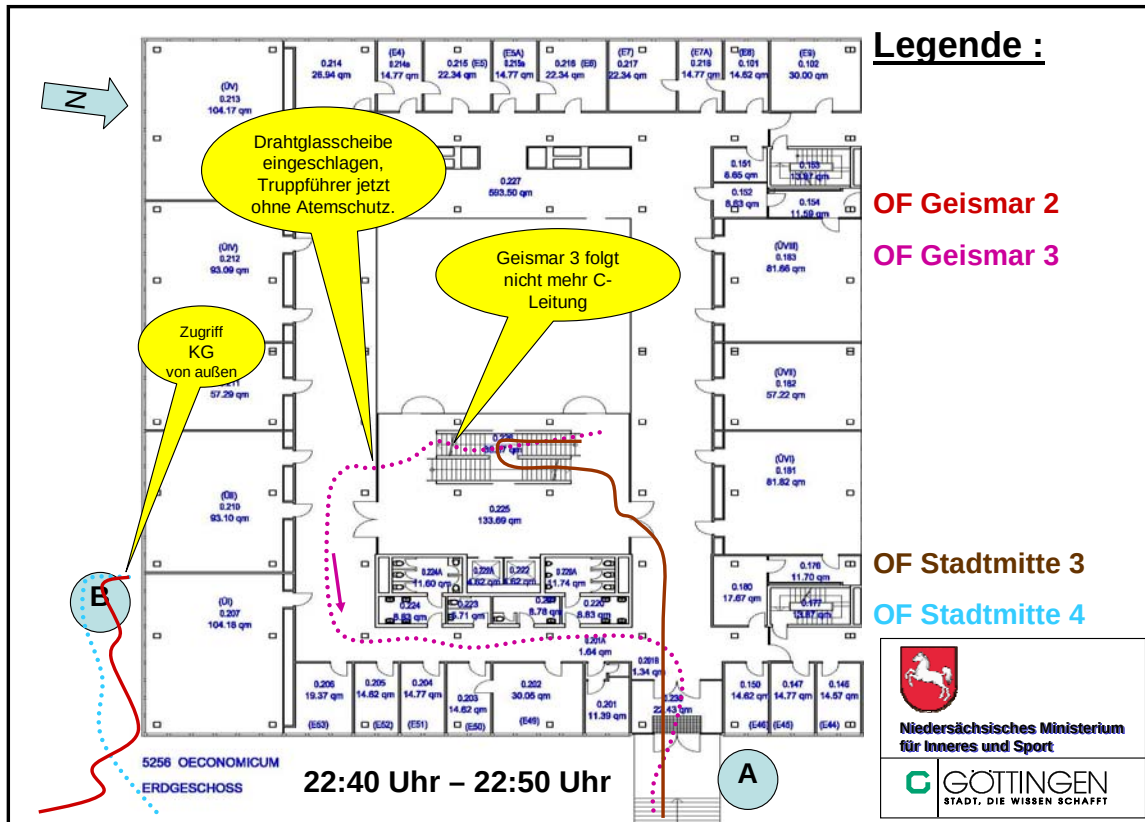
**Geismar 3 (Truppführer)** hat keine Luft mehr, muss Atemschutzmaske anheben, um Luft zu erhalten, atmet Rauch, Trupp folgt dem Treppenlauf in gerader Linie in der Annahme den direkten Weg vor sich zu haben,
