## PKW explodiert nach Verkehrsunfall – Zehn Feuerwehrangehörige verletzt: Erkenntnisse und Schlussfolgerungen aus der Unfalluntersuchung

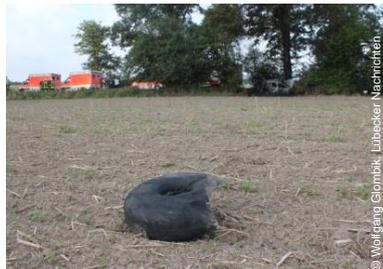
Der Unfall ereignete sich auf einer Landstraße nahe der Ortschaft Rohlstorf im Landkreis Segeberg, Schleswig-Holstein. Ein PKW war von der Straße abgekommen und frontal gegen einen Baum geprallt. Anschließend ging er in Flammen auf. Der Fahrer wurde durch den Aufprall im Fahrzeug eingeklemmt und tödlich verletzt. Alarmiert wurden die Freiwilligen Feuerwehren aus Rohlstorf und Krems II, die dann zum Einsatz ausrückten. Am Unfallort angelangt, wurde von beiden Wehren sofort ein Löschangriff aufgebaut. Unmittelbar darauf kam es zur Explosion des Unfallwagens. Der Tank der Flüssiggasanlage wurde dabei 30 Meter entfernt auf den angrenzenden Acker geschleudert.

► Der Flüssiggastank wurde durch die Explosion 30 Meter weggeschleudert.

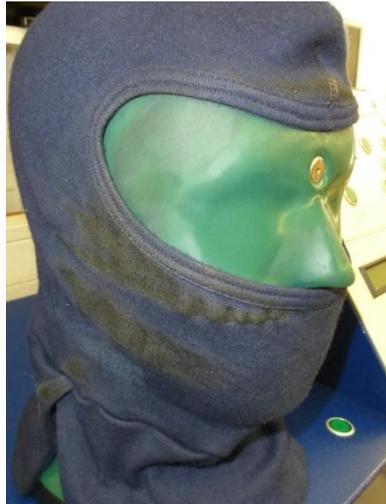
Glückliche Umstände und die PSA halfen, die Verletzungen zu begrenzen. Entsprechend der Schutzkleidung fielen auch die Unfallfolgen aus. An den exponierten Stellen, wie im Gesicht sowie an den Händen, trugen die Feuerwehrangehörigen die schwersten Verbrennungen davon. Ein Atemschutzgeräteträger, der am dichtesten am Fahrzeug und somit an der Explosionsquelle stand,

▶▶ An der Flamschutzhaube sind deutliche Spuren von Wärmebeaufschlagung erkennbar.

erlitt aufgrund seiner Schutzkleidung keine Verbrennungen. Auch die anderen Feuerwehrangehörigen trugen alle Helm, Jacke und Hose nach HuPF oder EN 496 und, je nach der Tätigkeit im Moment der Explosion, auch Handschuhe. Zwei Feuerwehrangehörige trugen keine Handschuhe, da sie die Funkgeräte bedienen. Funkgeräte sollten zwar auch mit Handschuhen bedient werden können, die Praxis sieht jedoch leider oft anders aus.

❷ Bei der Erkundung ist die vollständige persönliche Schutzausrüstung PSA zu tragen. Es wird ebenfalls empfohlen, eine Flammenschutzhaube zu tragen und das Visier heruntergeklappt zu lassen.

❶ Alle am Einsatz beteiligten Feuerwehrangehörigen haben die den Erfordernissen angepasste PSA zu tragen. Da mit der Bildung von Stichflammen zu rechnen ist, ist die spezielle Feuerweherschutzbekleidung für Brandbekämpfung inklusive Flammenschutzhaube zu tragen. Die Feuerwehrjacke ist bis oben zu verschließen und der Kragen der Jacke ist hochzustellen und zu verschließen. Das Nackenleder des Helmes muss heruntergeklappt sein.

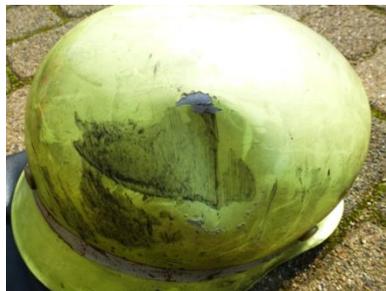
▶▶ Dieser Feuerwehrangehörige hatte Glück im Unglück: Ein umherfliegendes Teil traf seinen Helm, der ihn vor Kopfverletzungen bewahrte.

Zur plötzlichen Wärmeentwicklung kamen Gefahren durch umherfliegende Teile. Ein Feuerwehrangehöriger

wurde von einem Gegenstand am Kopf getroffen, so dass sein Alu-Helm eine größere Kerbe davon trug.

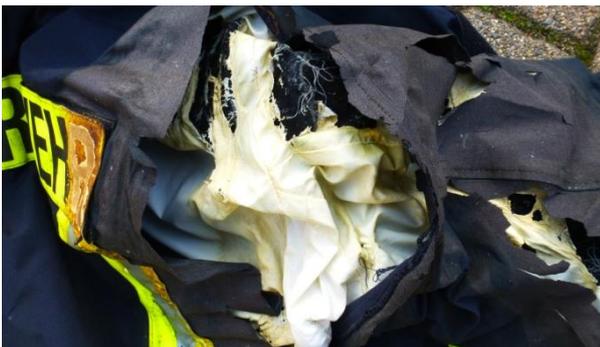
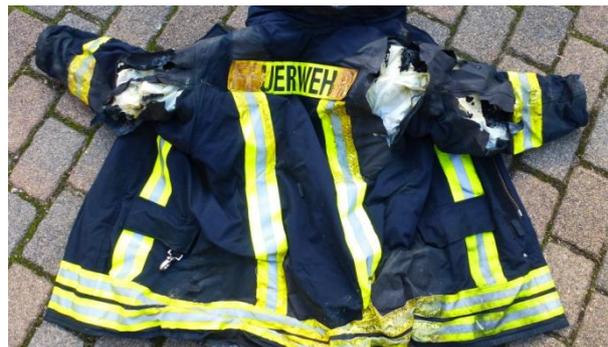
▶▶ Zweck eindeutig erfüllt! Die Feuerwehrjacke des Atemschutzgeräteträgers wurde zwar völlig zerstört, verhinderte jedoch schlimmere Verletzungen.
