# **Abschlussbericht**

**der Unfallkommission  
zum Einsatz am 27.07.2006  
Kellerbrand Oeconomicum  
Georg-August-Universität Göttingen**

Druckfassung 02.10.2007

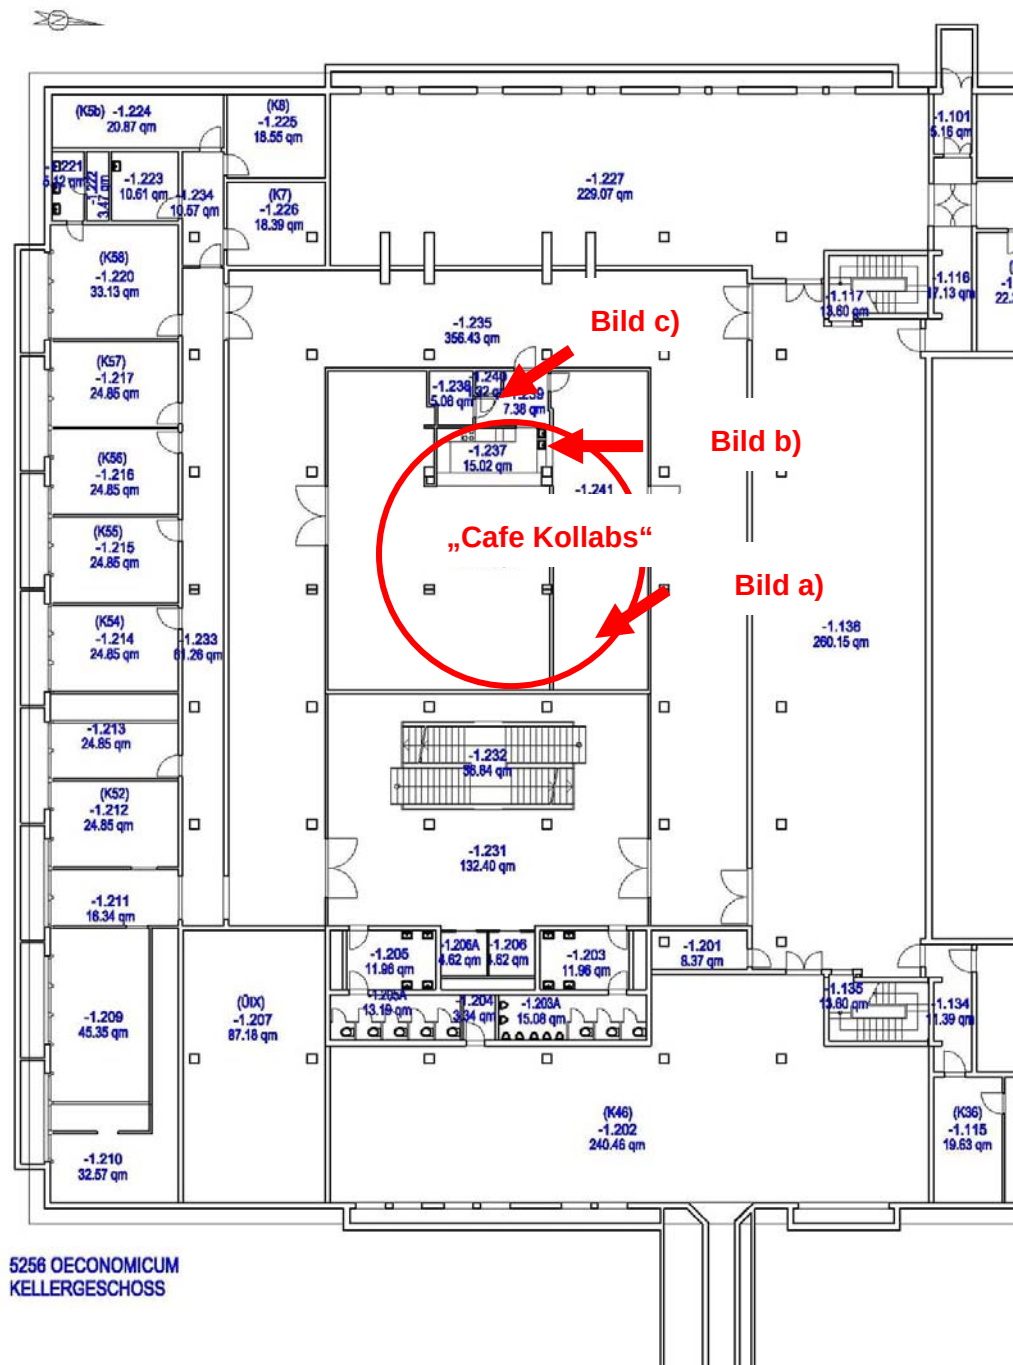
(Ausschnitt aus dem Grundriss des Kellergeschosses)

Im Kellergeschoss des Oeconomicums war über eine längere Zeit hinweg das „Cafe Kollabs“ entstanden. Im Cafe befanden sich hohe Brandlasten (gepolsterte Sitzmöbel, Holztische, Holzstühle etc.). Zum Cafebereich gehörten zwei kleine als Teeküche und Abstellkammer benutzte Räume.

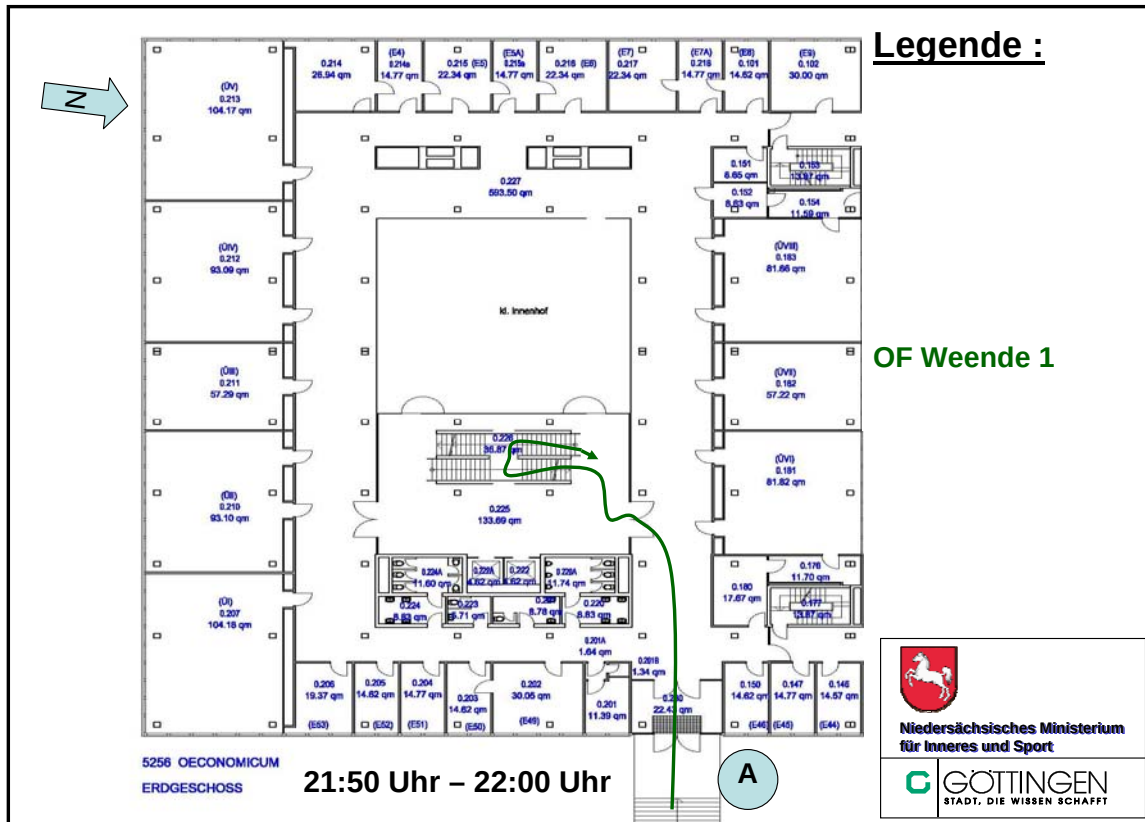
Erdgeschoss

**Weende 1** meldet sich um 21:50 Uhr bei ASÜ Weende an und geht von der Ostseite durch Haupteingang (Punkt A) zur Brandbekämpfung mit dem von HLF 2 vorbereitetem 2. C-Rohr über den Flur durch die 2-flügelige Tür in den Trepperraum vor, gelangt über den gewinkelten nach Norden führenden Treppenlauf (180°Wendung) in das Kellergeschoss

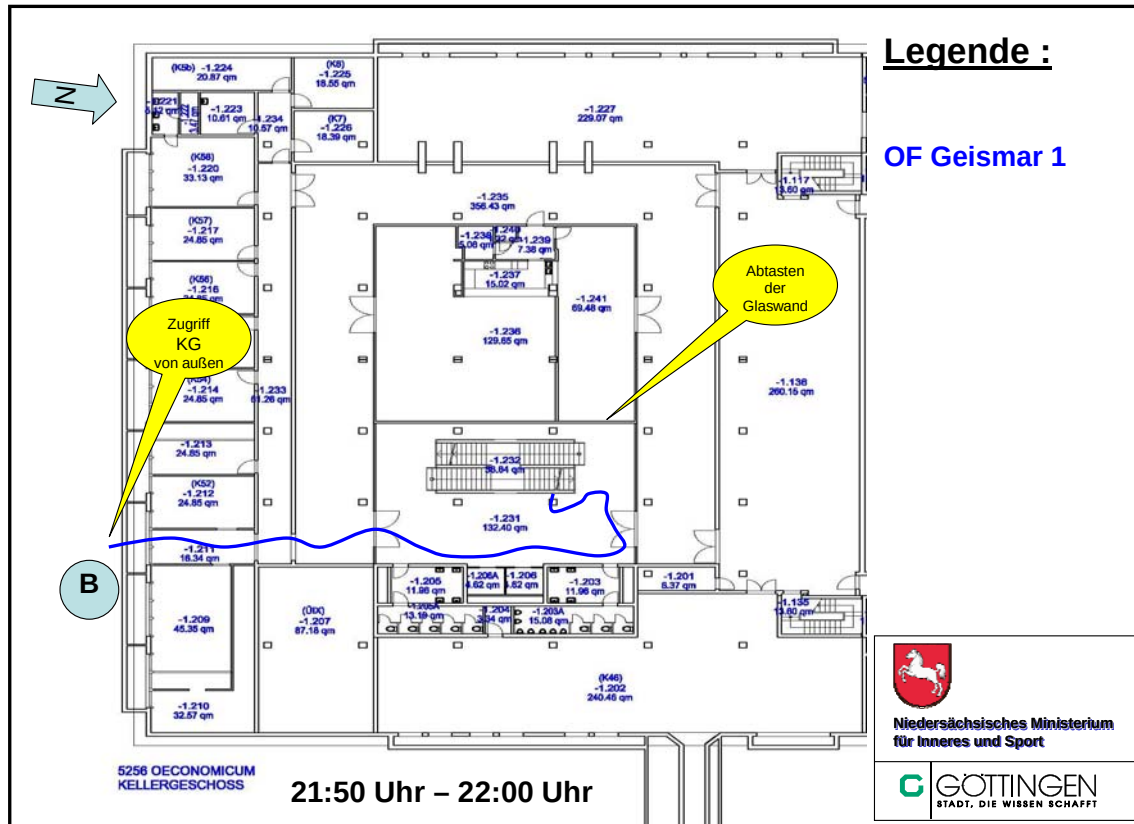
Kellergeschoss:

**Geismar 1** tastet Glaswand zu angrenzenden Räumen (Cafe „Kollabs“) ab, die Wand ist heiß, der Trupp schließt Erkundung ab und zieht sich auf Anweisung des Ortsbrandmeisters zur Treppe zurück,

**Geismar 1** meldet um 21:58 Uhr 150 bar Restdruck (= vereinbartes Signal für die Ablösung, Rückzug erfolgt bei 120 bar) und wartet auf Ablösung

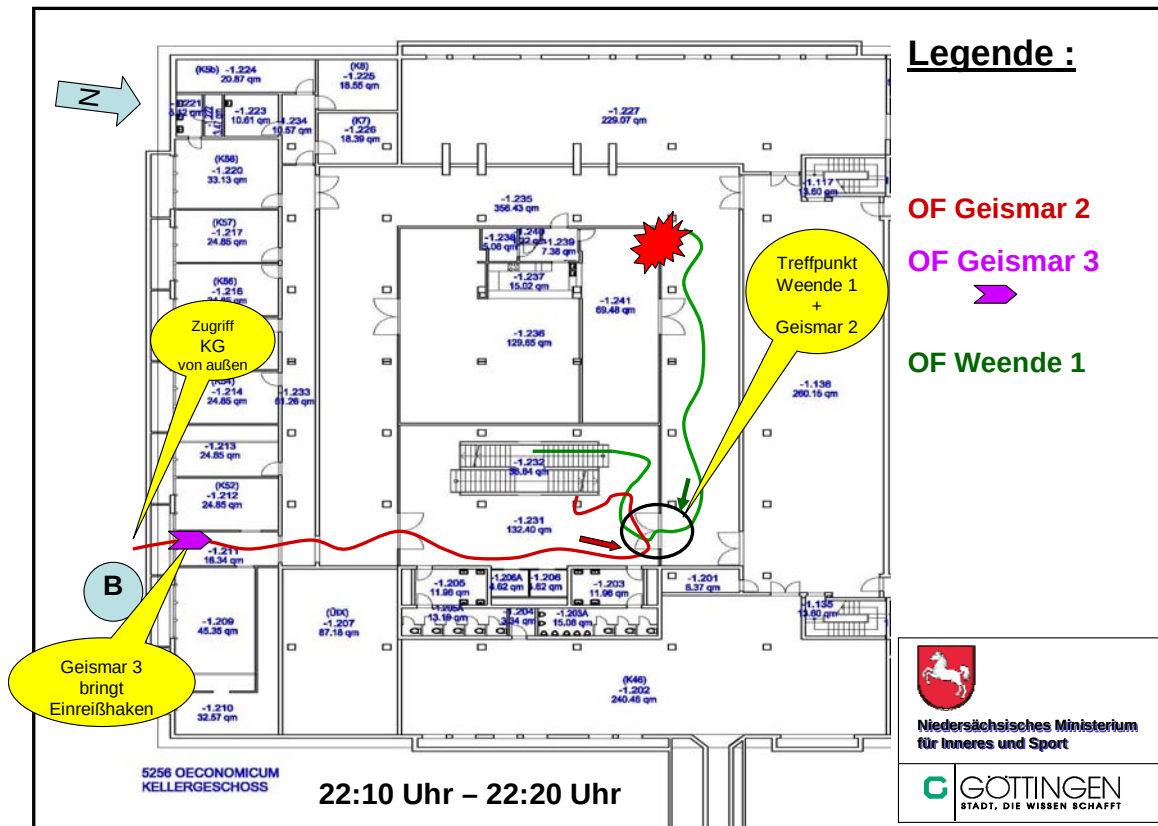
Kellergeschoss:

**Weende 1** und **Geismar 2** treffen sich im Bereich der 2-flügeligen Tür an der Nordseite des Trepperraumes,

**Geismar 2** erfährt dabei, dass ein Einreißhaken benötigt wird,

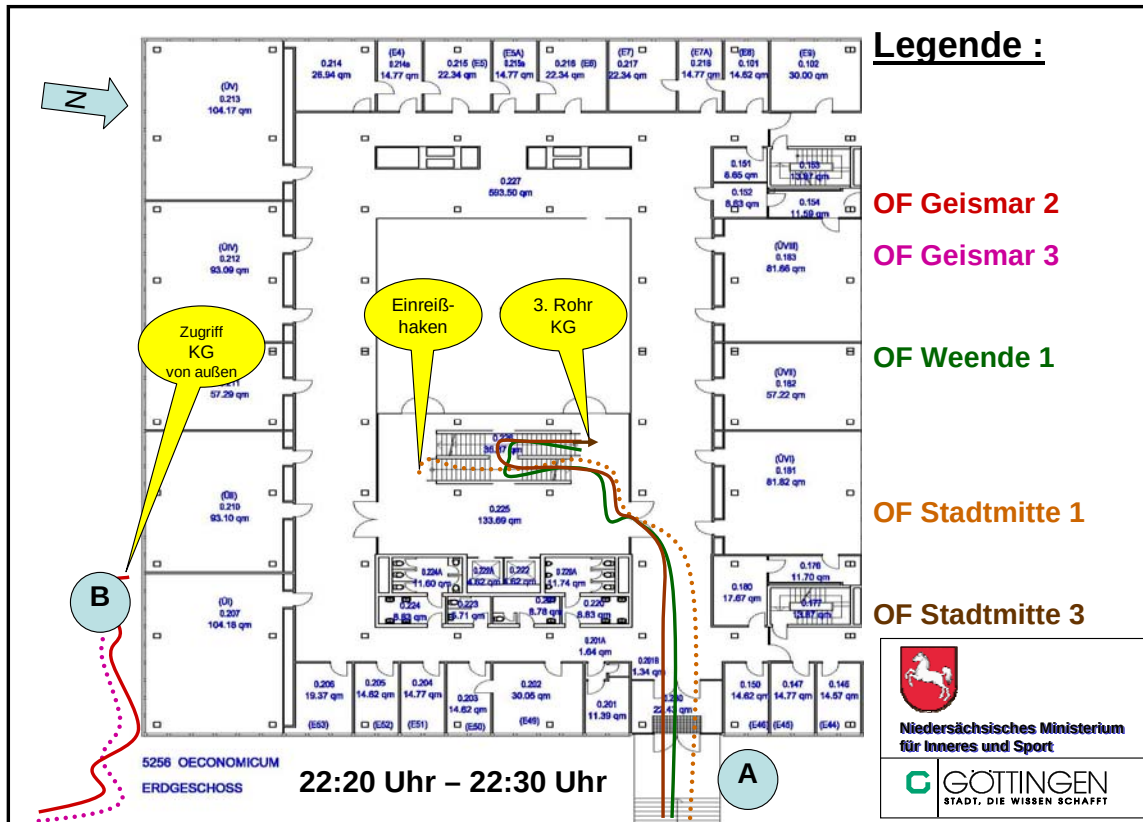
Erdgeschoss:

**Stadtmitte 3** als Sicherheitstrupp für Stadtmitte 2 macht sich einsatzbereit und meldet sich um 22:23 Uhr bei der ASÜ Stadtmitte an

**Stadtmitte 3** geht von der Ostseite durch Haupteingang (Punkt A) zur Brandbekämpfung mit 3. C-Rohr über den Flur durch die 2-flügelige Tür in der Stärke 1/2 (verstärkt durch einen Angehörigen der OF Weende) in den Trepperaum vor,

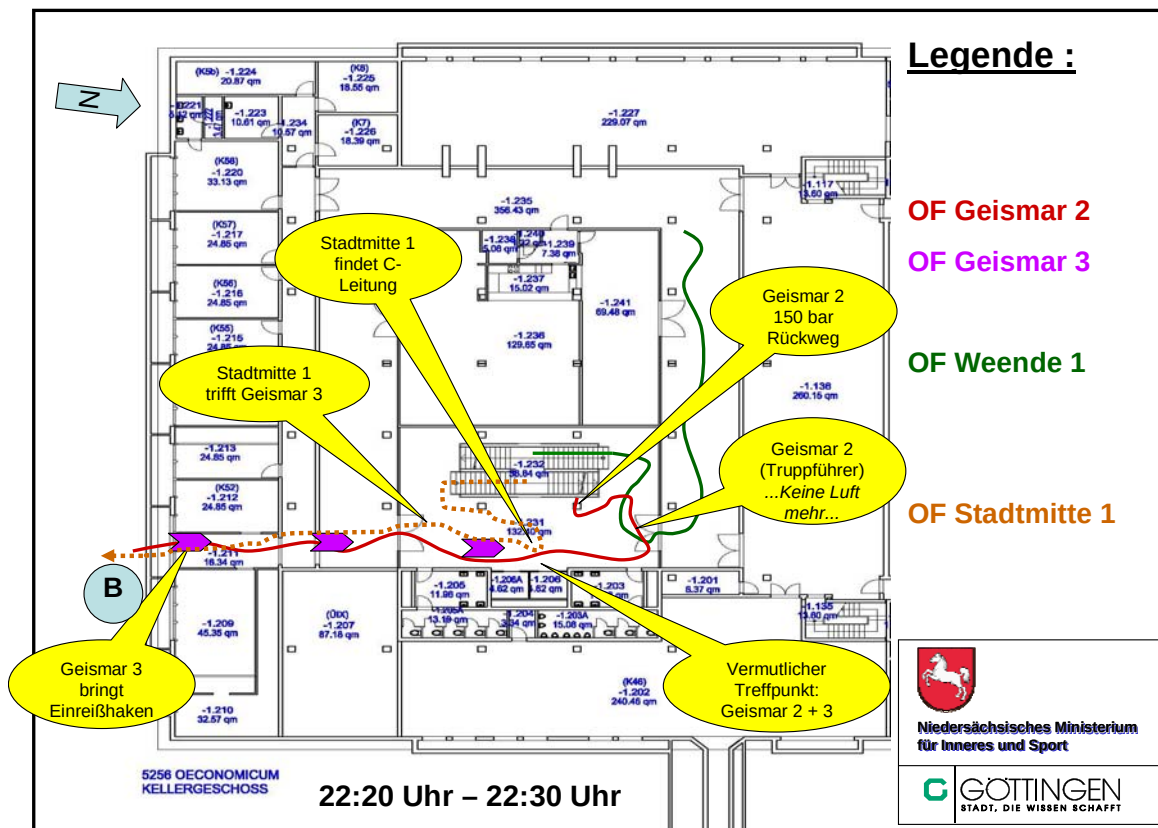
## Kellergeschoss:

**Stadtmitt 1** findet C-Leitung von Geismar in Höhe der Aufzugstür, legt Einreißhaken ab, trifft auf Geismar 3 und verlässt über Angriffsweg Geismar das Gebäude auf der Südseite

**Geismar 2** befindet sich auf Rückzug

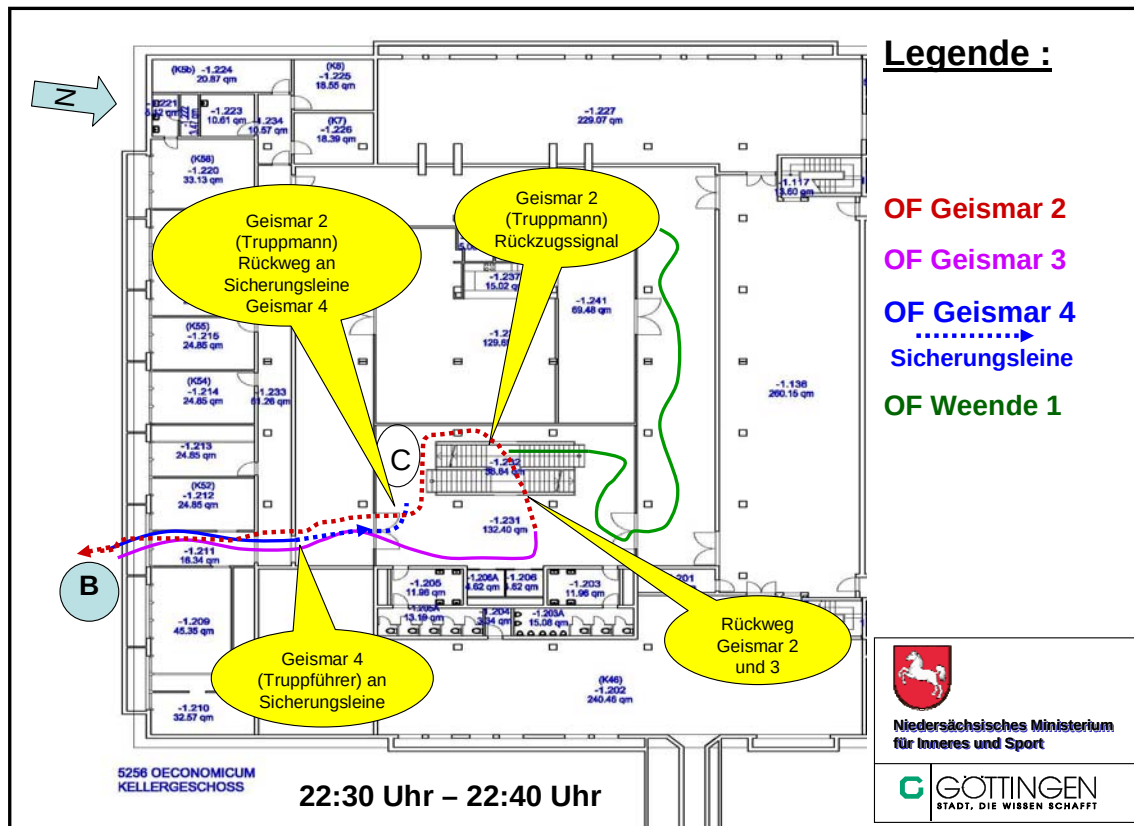
Kellergeschoss:

**Geismar 3** und **Geismar 2** (Truppmann) versuchen Geismar 2 (Truppführer) Richtung vermutetem Ausgang zu ziehen, unterqueren die Treppe Richtung Glaswand und bewegen sich in Richtung Punkt C,

**Geismar 2 (Truppmann)** PA-Rückzugssignal spricht an,

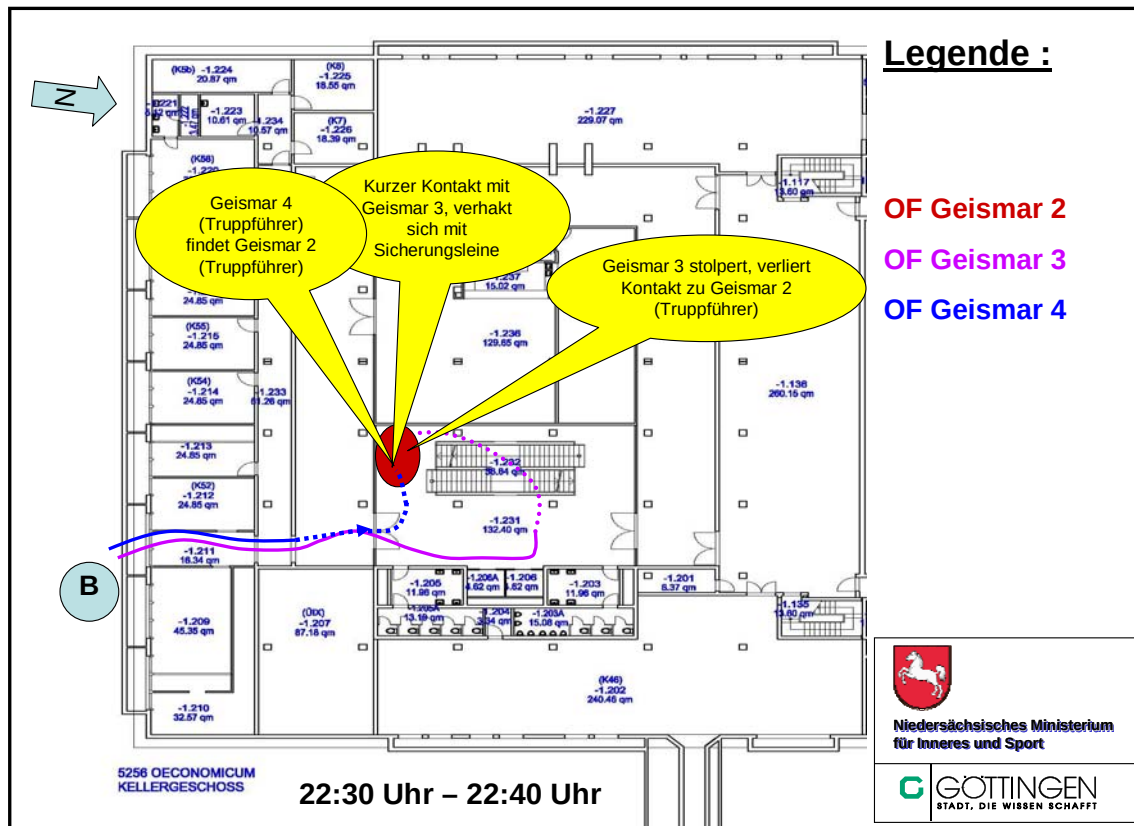
noch Kellergeschoss:

**Geismar 4 (Truppführer)** stößt auf am Boden liegenden Geismar 2 (Truppführer) und Geismar 3, vermutlich kurzer Kontakt miteinander,

**Geismar 4 (Truppführer)** verhakt sich mit Teilen seiner persönlichen Schutzausrüstung unmittelbar danach,

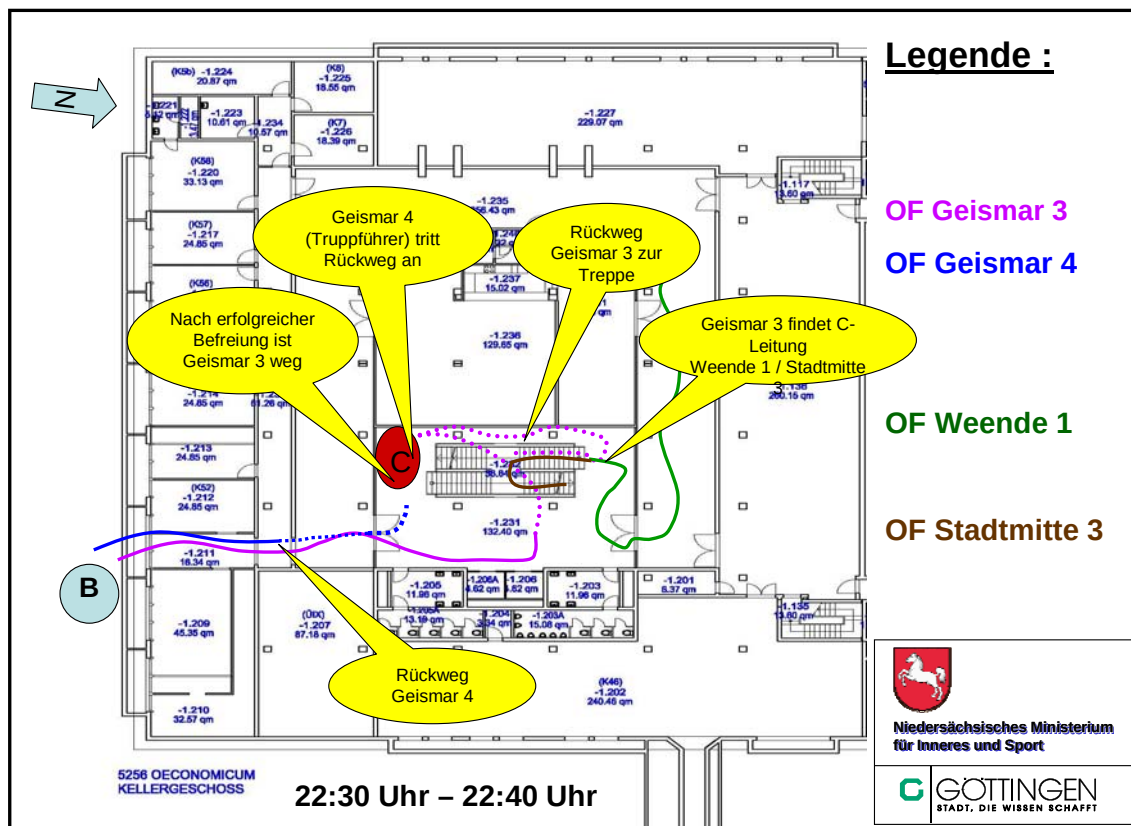
noch Kellergeschoss:

**Geismar 4 (Truppführer)** kann sich befreien, hat aber keinen Kontakt mehr zu Geismar 3 und Geismar 2 (Truppführer),

**Geismar 4 (Truppführer)** tritt Rückweg an, da er überzeugt ist, dass Geismar 3 die Rettung von Geismar 2 (Truppführer) ohne auf ihn zu warten fortgesetzt hat,

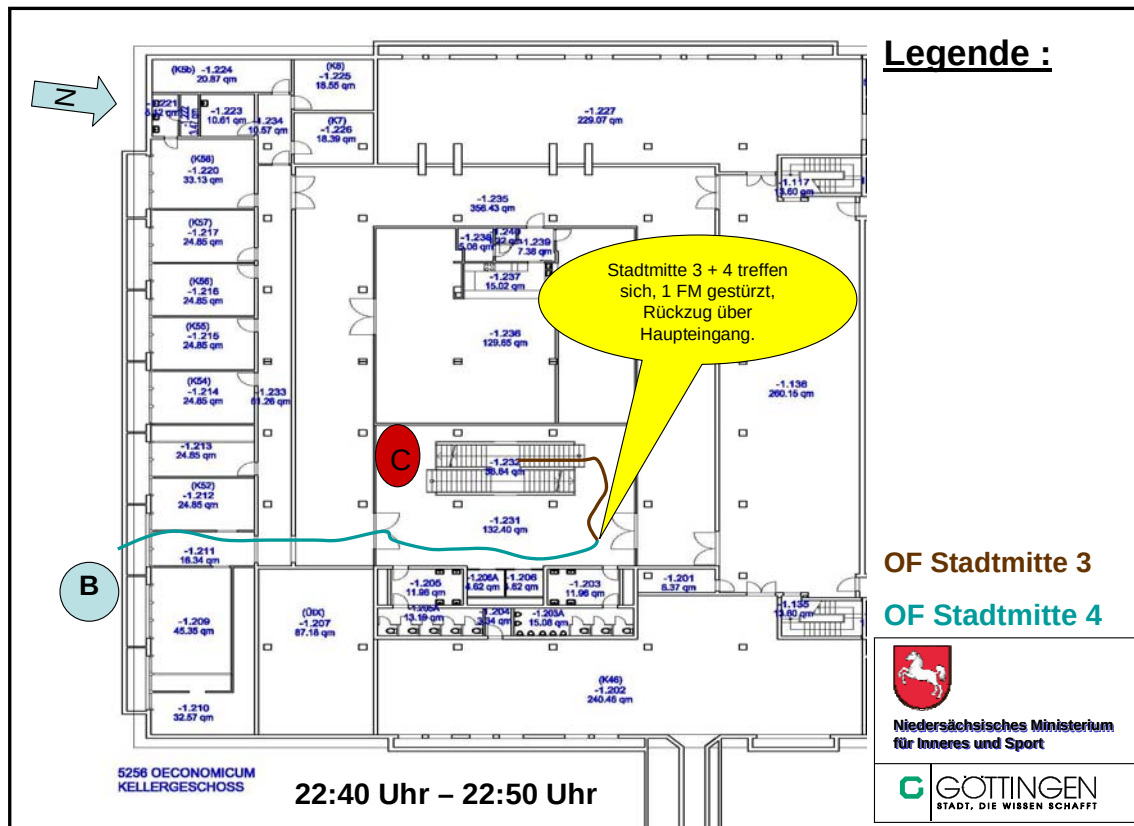
## Kellergeschoss:

**Stadtmitte 4** findet einen Helm (vermutlich von Geismar 2 (Truppführer))

**Stadtmitte 4** und **Stadtmitte 3** treffen sich im Bereich der 2-flügeligen Tür in der Nordwand des Treppenraumes,

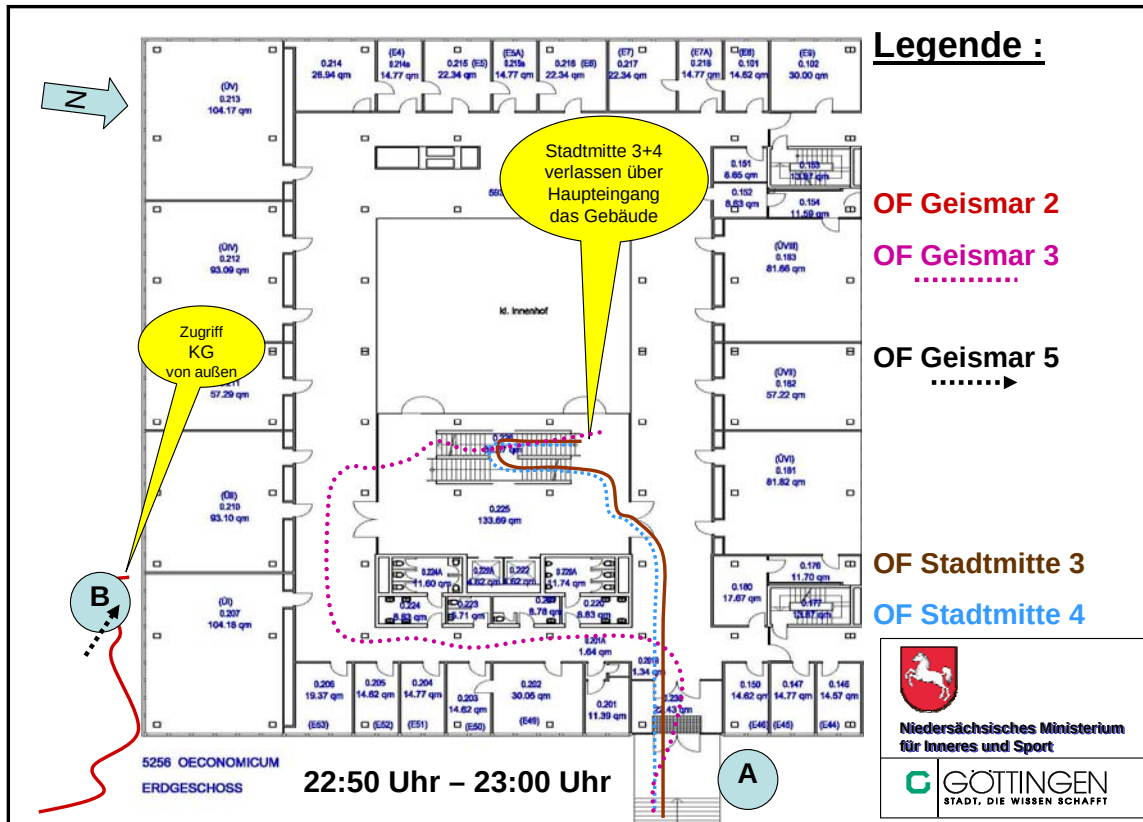
Erdgeschoss:

**Geismar 3** wird wegen Rauchgasinhalation dem RD (Punkt A) übergeben

**Stadtmitte 3** und **Stadtmitte 4** verlassen gemeinsam über den gewinkelt geführten Trep-  
penlauf (Angriffsweg von Weende 1) das Gebäude durch den Haupteingang (Punkt A),  
Abmeldung bei ASÜ ist nicht vermerkt

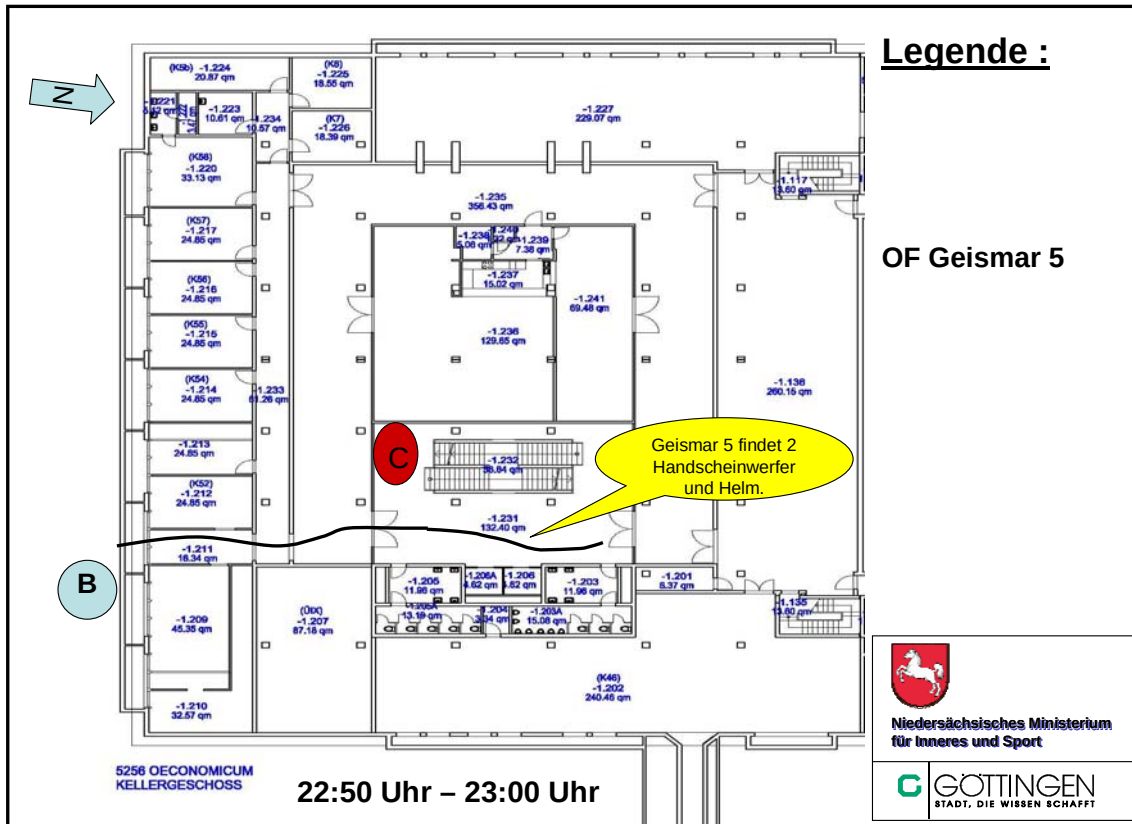
Kellergeschoss:

**Geismar 5** sucht entlang der C-Leitung von Geismar 1 den Treppenraumbereich ab und findet zwei Handscheinwerfer und einen Helm,

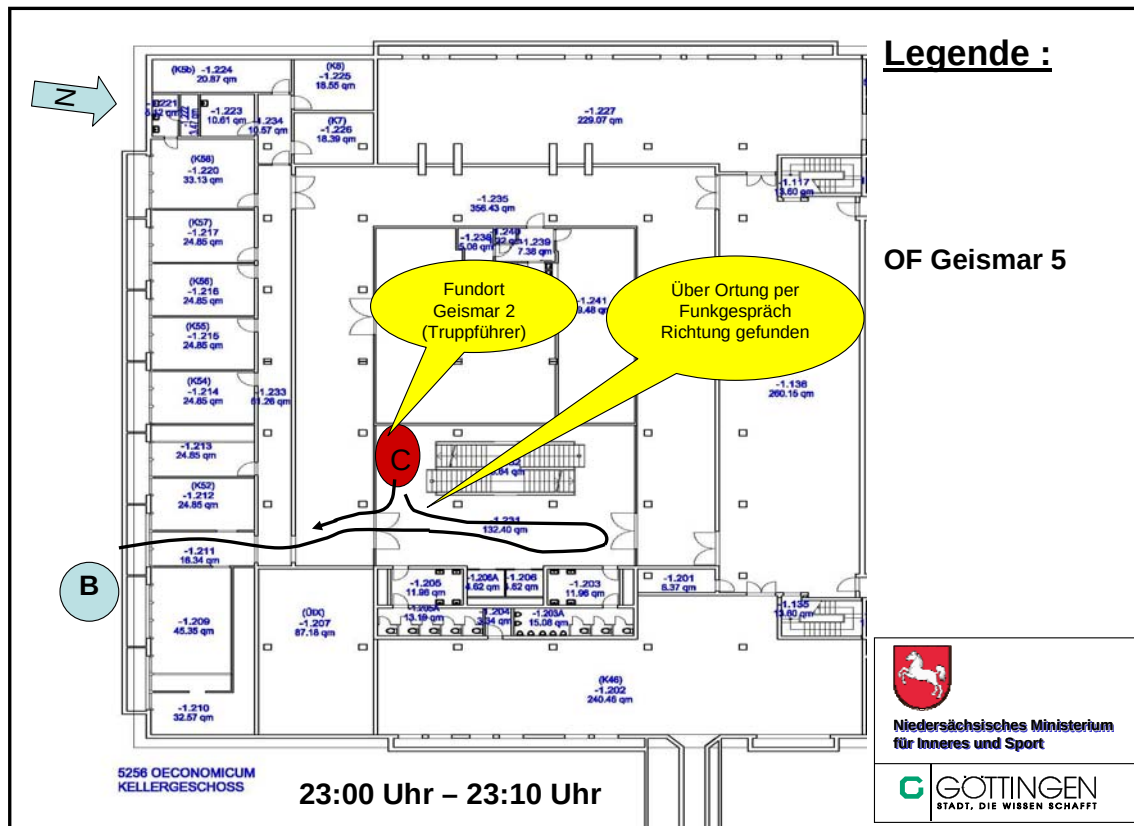
## Kellergeschoss:

**Geismar 5** erhält Information, dass letzter Kontakt mit Geismar 2 (Truppführer) im Bereich der Treppe war und geht an C-Leitung zurück,

**Geismar 5** hört Geräusche eines Funkgerätes und veranlasst, dass von außen über Funk gesprochen wird,

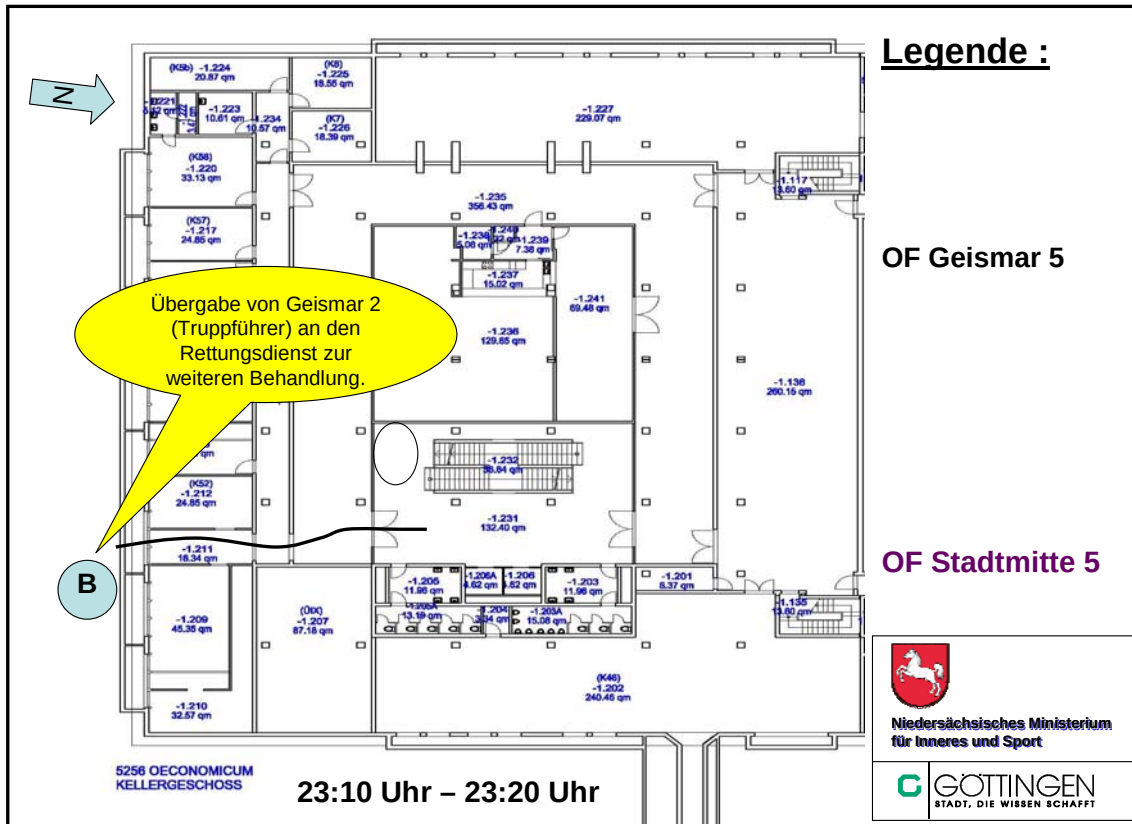
Kellergeschoss:

**Stadtmittie 5** meldet sich um 23:10 Uhr bei ASÜ Geismar an,

**Stadtmittie 5** unterstützt **Geismar 5** dabei, Geismar 2 (Truppführer) aus dem Lichtschacht zu ziehen,
